○○○○○殿向立体自動倉庫耐震対策 パレットガードナー (PG-III-TEN-BN)取付

クリアランス調査表

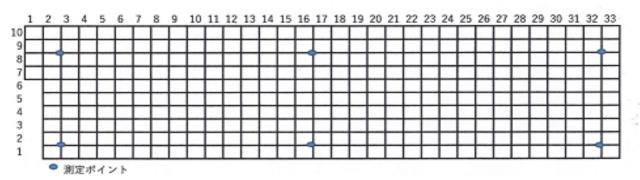
ΗP ΟP

20〇〇年(0月0日	(0)							
調査時間		午前(00:00	~ 0:	摘要						
ラック規模			車×○段								
測定内容		A クレーン側クリアランス (m/m)					ル−ン○号機 荷台の上	昇/下降ク	リアランス		
		取付後				取付後					
測定箇所		上段(9段)		下段(2段)		上段 (9段)		下段(2段)			
ラック		2	4	2	4		2	4	2	4	
HP	1					1					
	2					2					
測定point	3	54	55	53	54	3	30	29	30	34	
	4					4					
	5					5					
	6 7					6 7					
	8					8					
	9					9					
	10					10					
	11					11					
	12					12					
	13					13					
	14					14					
	15					15					
And the	16					16					
測定point	17	60	60	57	54	17	28	38	28	37	
	18					18					
	19					19					
	20 21					20 21					
	22					22					
	23					23					
	24					24					
	25					25					
	26					26					
	27					27					
	28					28					
	29					29					
	30					30					
	31					31					
測定point	32	53	58	55	54	32	26	32	30	22	
測定point OP	33 34	53	58	55	54	33 34	26	32	30	33	
UP	34					54

※ パレット落下防止金具(パレットガードナー)とクレーンとの接触のないことを確認しました。

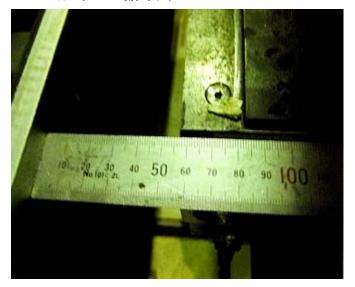
A クレーン側クリアランス

調査表	取付後	良	否	検 査	承 認
A 測定値 (クレーン側クリアランス 57 m/m)	良	否		
B 測定値 (荷台の上昇・下降のクリアランス 30 m/m)	良	否

調査結果A,Bのクリアランスは問題無いことを 確認しました。
